EKSPERTYZA TECHNICZNA

OKREŚLAJĄCA PRZYCZYNY I SKUTKI ZALANIA POSADZKI POMIESZCZEŃ PRZYZIEMIA ORAZ OKREŚLAJĄCA ROZWIĄZANIA TECHNICZNE ZABEZPIECZAJĄCE PRZED PONOWNYM WYSTAPIENIEM WODY GRUNTOWEJ W POMIESZCZENIACH BUDYNKU „P”

Obiekt: **Budynek szpitalny „P”**
ul. J.C.-Korzeniowskiego 18, 50-226 Wrocław,
działka nr 2/3, AM4 obręb Kleczków

Wrocław, styczeń 2017 r.

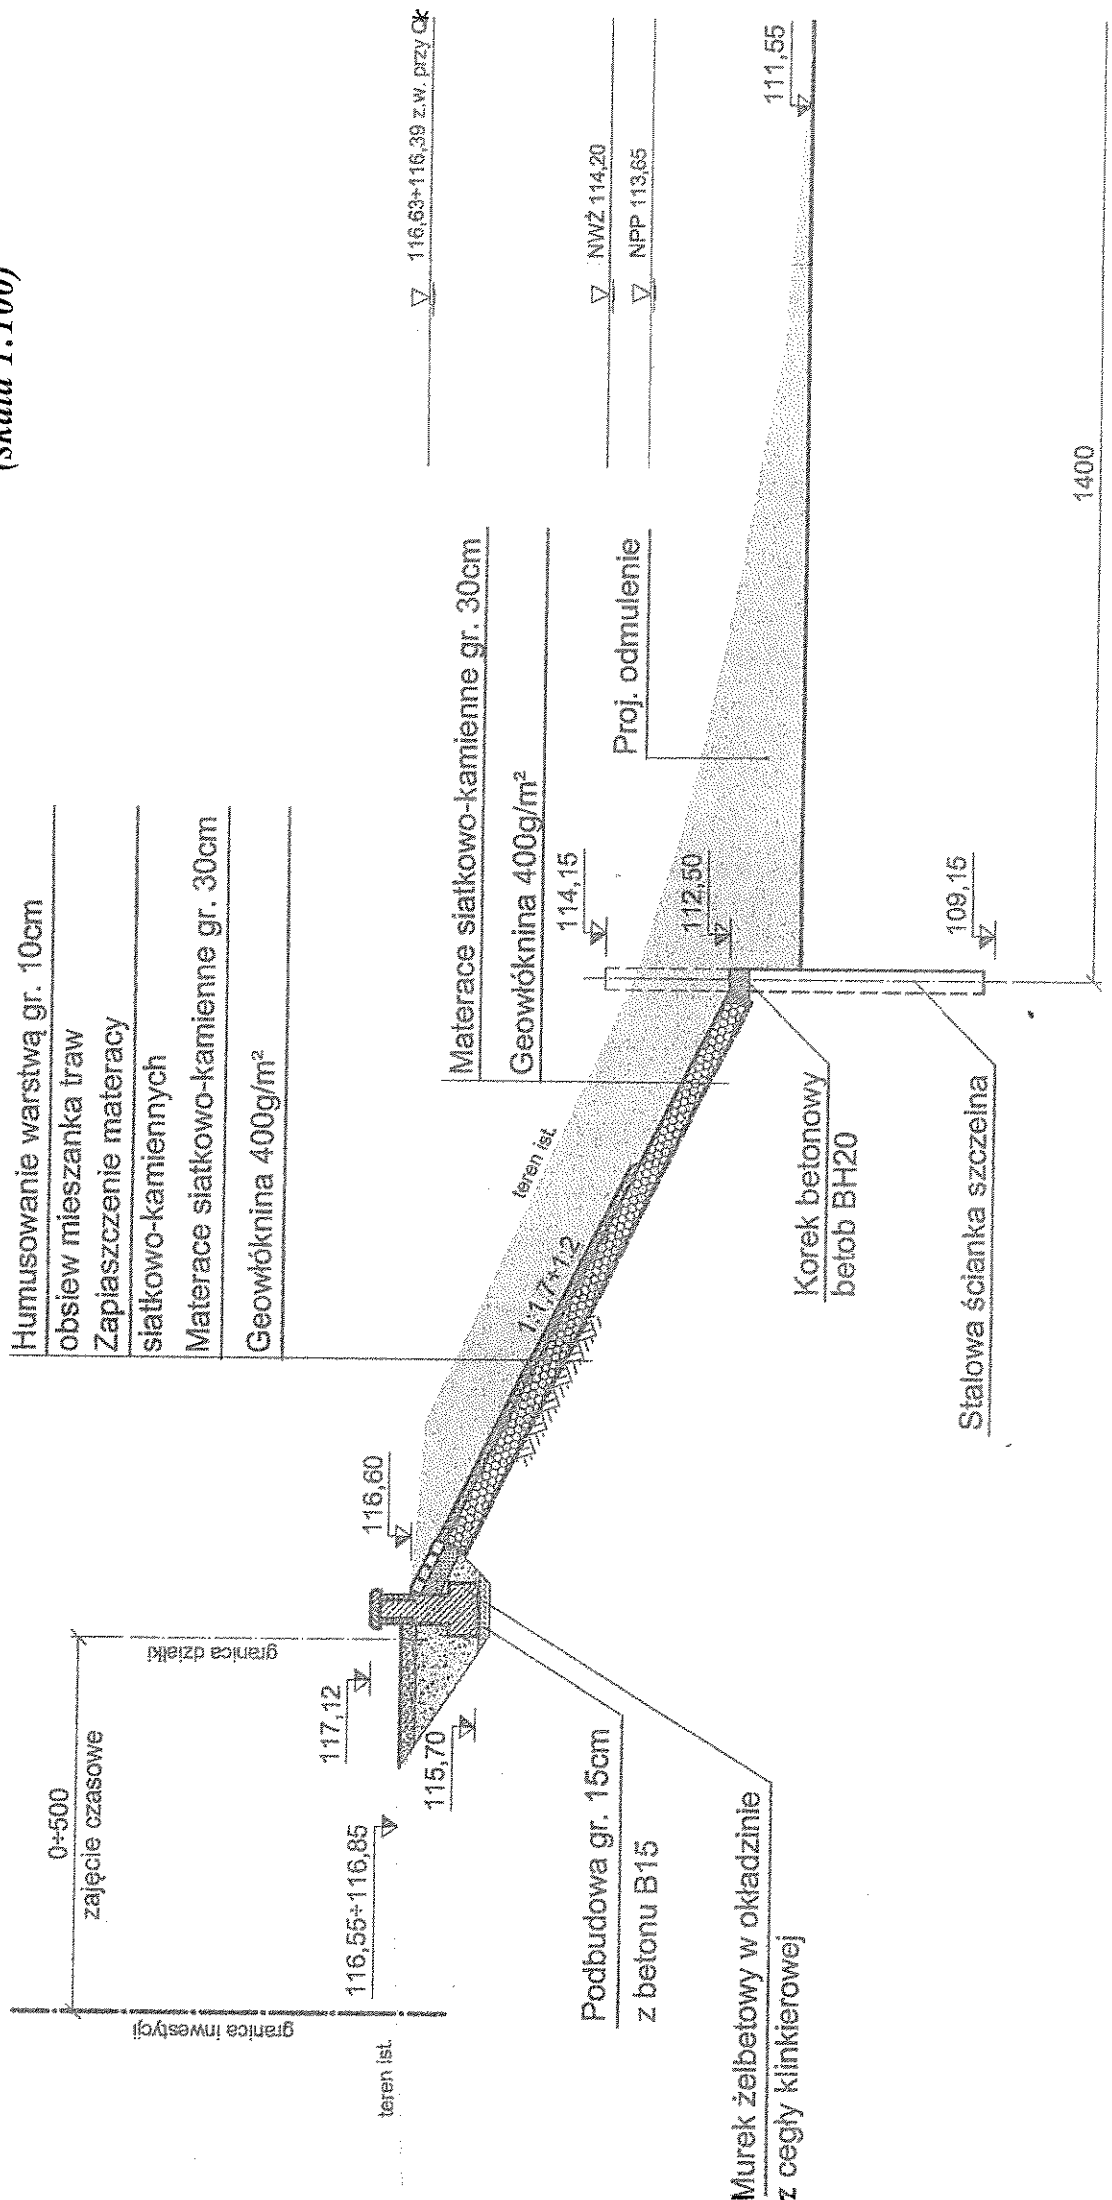
Rys.4. Przekrój poprzeczny P-88 w przekroju budynku "P" lewego brzegu kanału (skala 1:100)

Natomiast sposób rozwiązania podany w projekcie na odcinku wzdłuż Bulwaru Korzeniowskiego (rysunek niżej) nie spełniło tego warunku, czego dowodzi zalanie piwnicy budynku „P” już po pierwszym próbnym napełnieniu kanału do jego eksploatacyjnego poziomu.

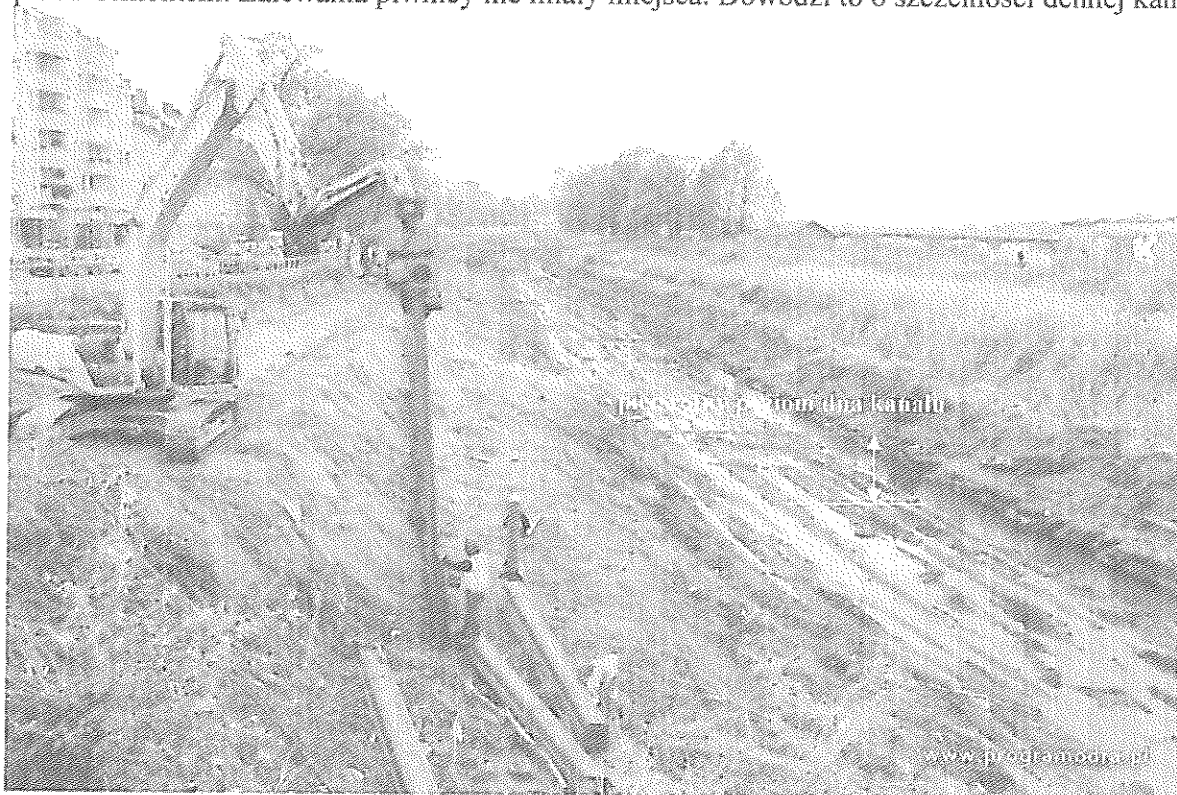
Zdj. 1. Kanał poniżej mostu Trzebnickiego (kwiecień 2011) z wysokim stanem wody z okresu przed remontem. Zalewania piwnicy nie miały miejsca. Dowodzi to o szczelności dennej kanału.

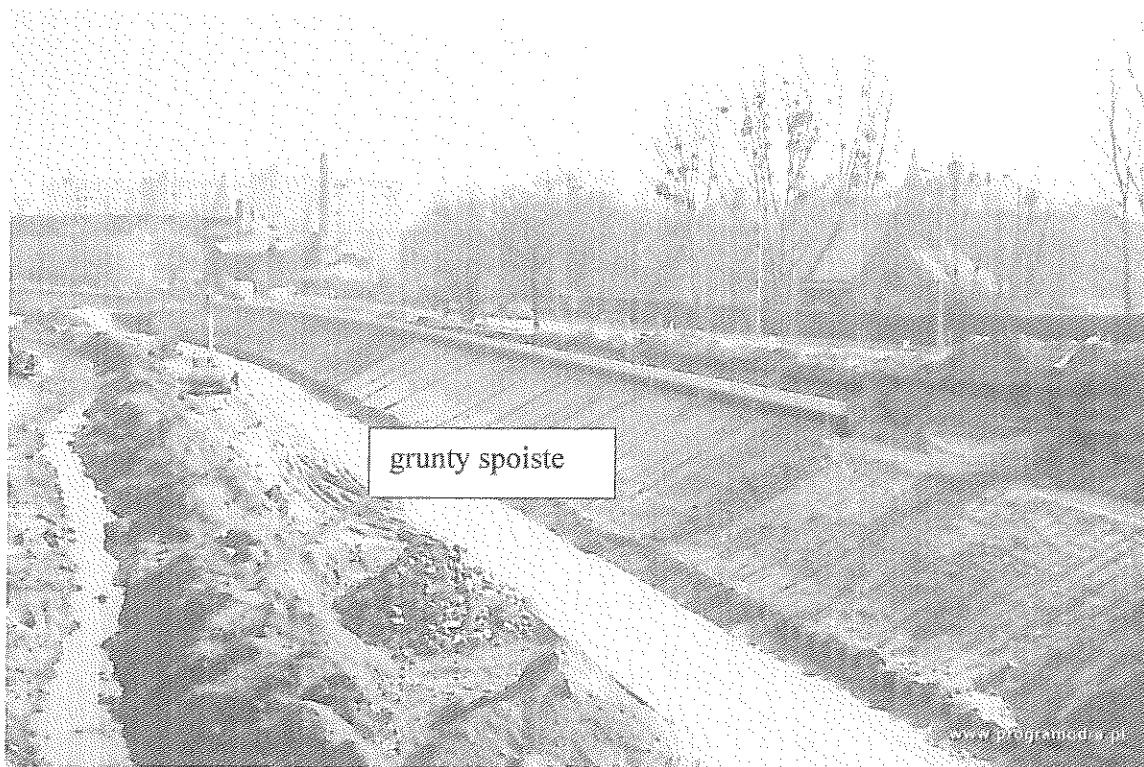
Na etapie projektowania, a w konsekwencji realizacji modernizacji kanału nazwano te grunty „namułami” jak wynika z rysunku 4 i rysunku powyżej. „Namuły” te zostały usunięte. Rozwiązanie takie spowodowało, że została otwarta droga filtracji do warstwy w kierunku terenów lewego brzegu kanału przez bardzo przepuszczalne warstwy żwirów i pospółek o współczynnikach wodoprzepuszczalności rzędu 130 i 900 m/dobę. W ten sposób umożliwiono łatwą drogę filtracji wody z kanału na tereny lewobrzeżne (rys. 7) .

Zdj. 2. Grunty spoiste nazwane „namułami” - zaczernionymi procesami beztlenowymi. Wzdłuż Wybrzeża J. C.-Korzeniowskiego – utwory te, będące pierwotnym uszczelnieniem dna i brzegów, zostały usunięte - listopad 2013

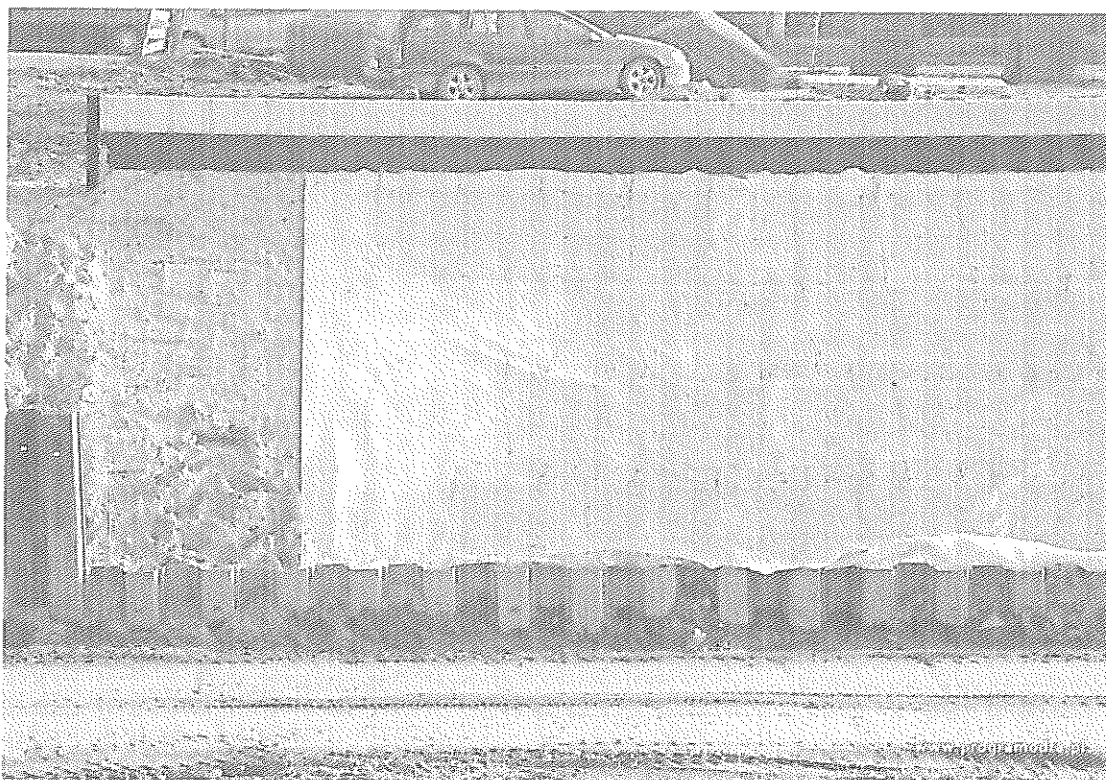
Zdj. 3. Lewy brzeg Kanału Miejskiego powyżej mostu Osobowickiego. Usunięte denne grunty spoiste i przegłębione dno dające kontakt wody z kanału z warstwą przepuszczalnych pospółek. Na skarpie widoczna przeciwdziałająca filtracji poprzednia warstwa gruntów spoistych

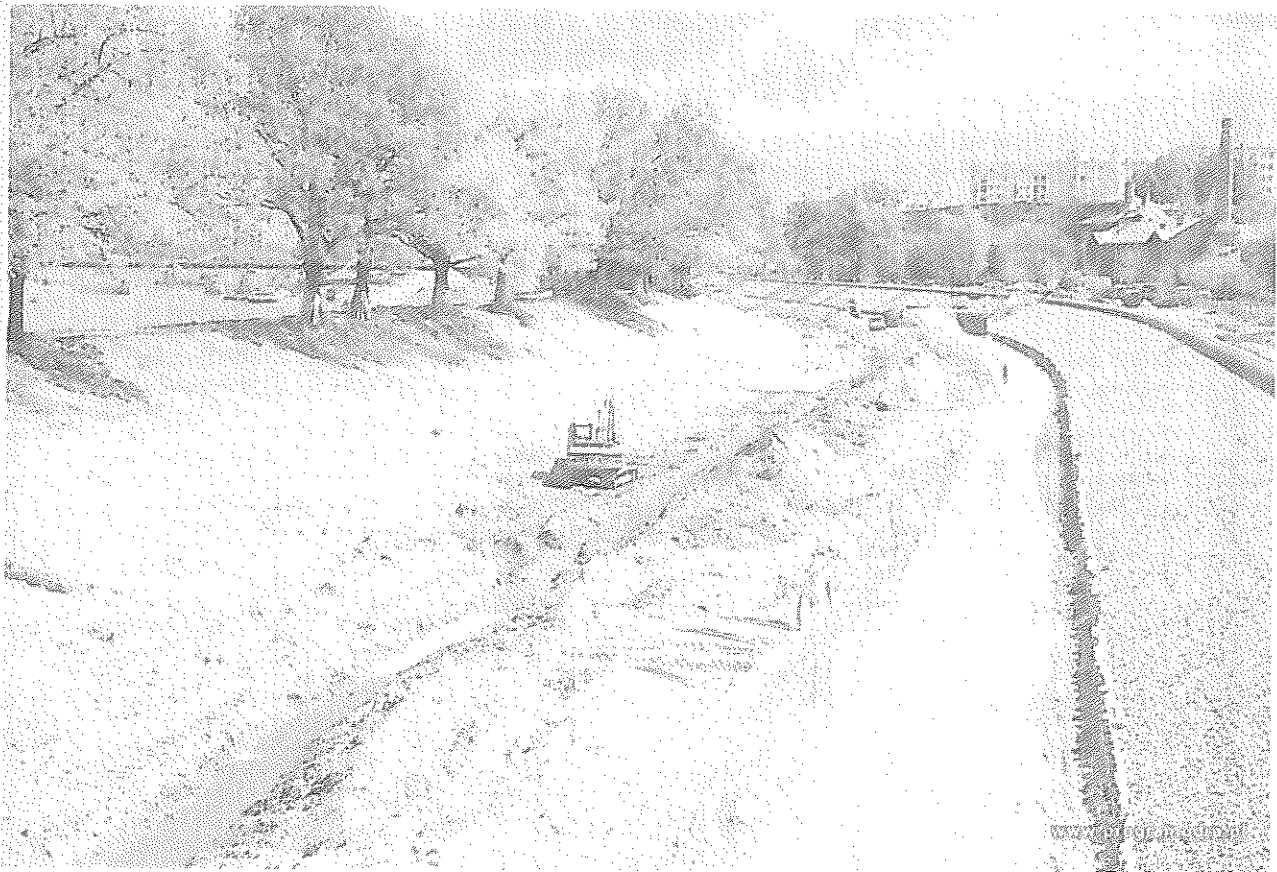
Zdj. 4. Układane na skarpie kosze siatkowo kamienne ułatwiające filtrację w stronę skarpy

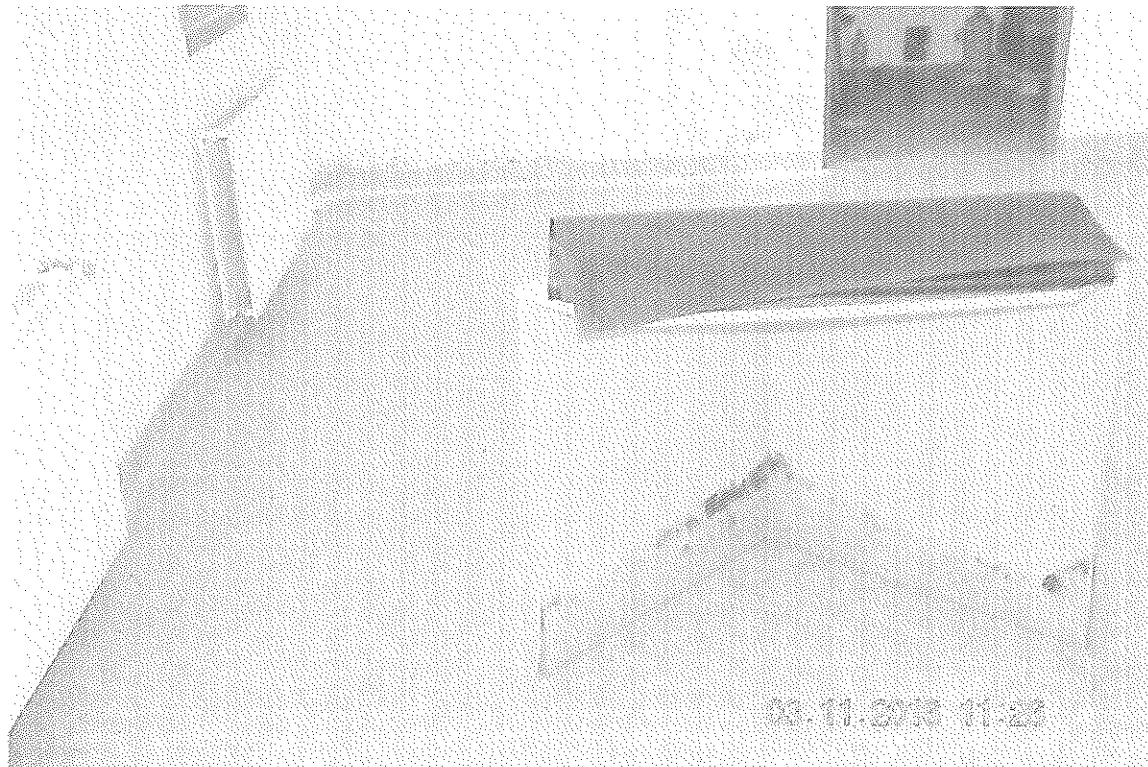
Zdj. 7 Odkrywka nr I przy ławie fundamentowej. Ławy fundamentowe wykonano z kamienia łamanego na zaprawie wapiennej.

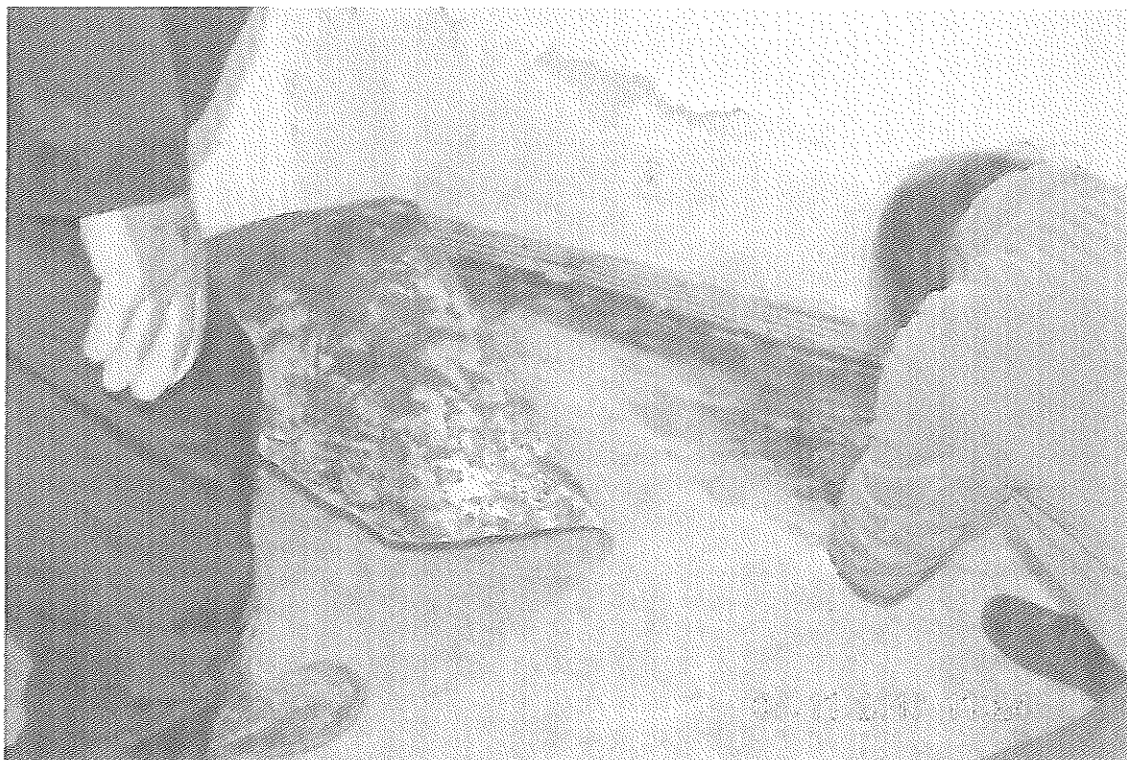
Zdj. 8. Z pomieszczeń, które były wykorzystywane przed zalaniem przez jeden z oddziałów szpitalnych wyniesiono prawie wszystkie meble. Na jednym z elementów umeblowania, który pozostał, widać ślady, dokąd sięgała woda. Według oświadczeń użytkowników woda z posadzki była intensywnie zbierana i wylewana. Do studzienki kanalizacji deszczowej, usytuowanej na utwardzonym placu przed wejściem do budynku. Do tej studzienki będzie odprowadzona woda z projektowanego drenażu, który będzie zabezpieczał pomieszczenia przyziemia przed ponownym zalaniem wodami gruntowymi.

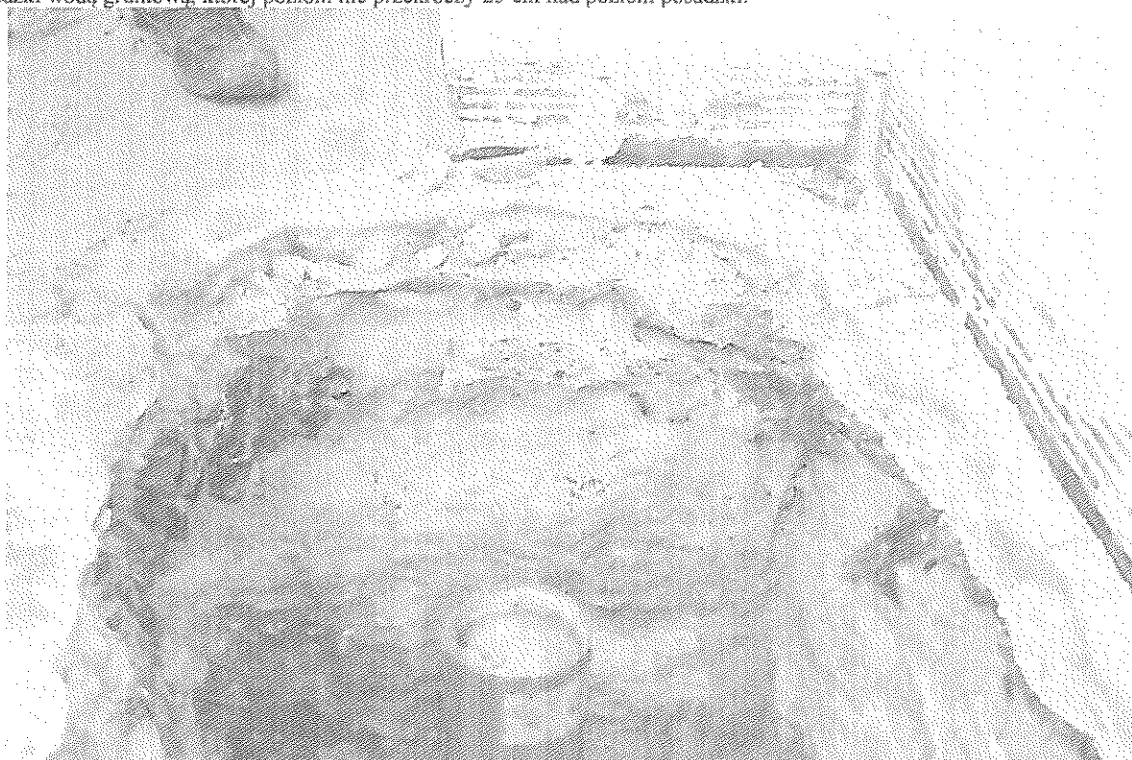
Zdj. 9. Posadzkę betonową na całej powierzchni pomieszczeń przyziemia wyłożono warstwą typowego tarketu. Po zdjęciu tej warstwy, na odsłoniętej posadzce betonowej stwierdzono zastoje wody, a przy krawędzi ze ścianą rozległe ogniska grzybów pleśniowatych. Posadzkę z całej powierzchni pomieszczeń przyziemia należy wymienić. Wykonać nową posadzkę betonową o grubości około 15 cm, z przeponą wodoszczelną wywiniętą na ściany nośne budynku na min. 30 cm nad docelowy poziom nowej posadzki. Będzie to dodatkowe zabezpieczenie pomieszczeń przed ponownym zalaniem, ale też w połączeniu z wcześniej wykonaną przeponą poziomą w ścianach, usytuowaną na wysokości ok. 15 cm od poziomu posadzki, zabezpieczy ściany przyziemia przed wilgocią kapilarną i ponownym pojawieniem się ognisk grzybów pleśniowatych, a głównie przed zalaniem posadzki wodą gruntową, której poziom nie przekroczy 25 cm nad poziom posadzki.

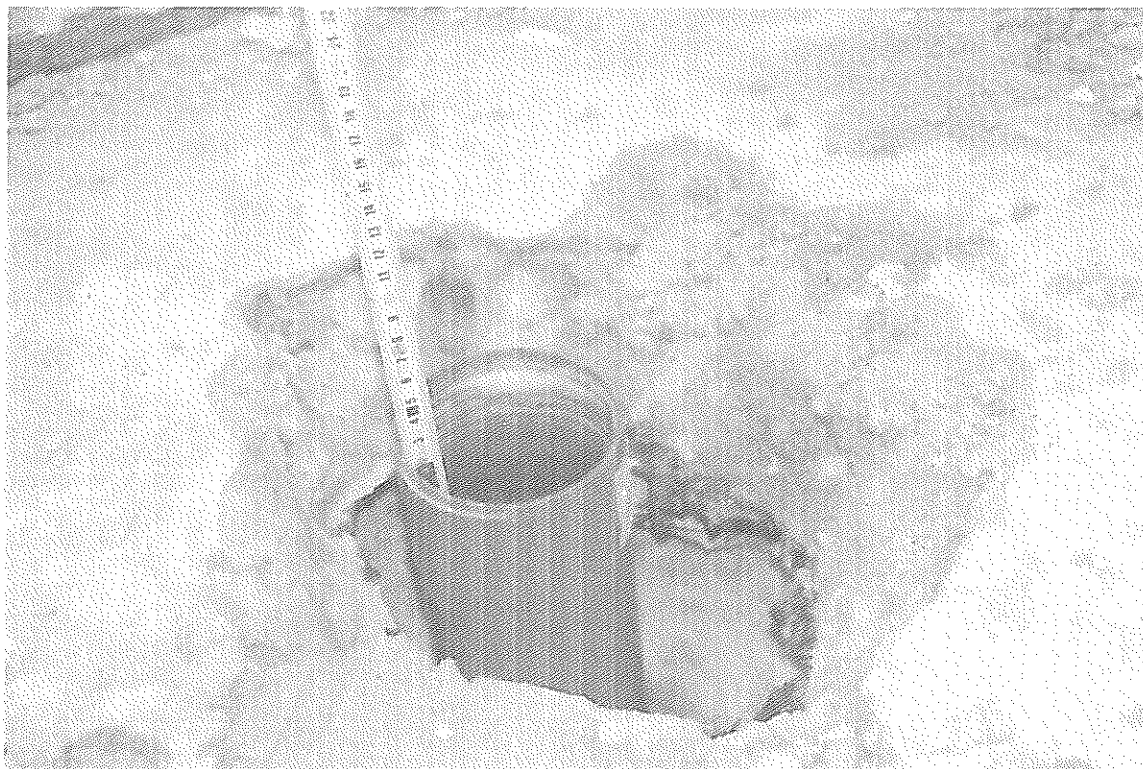
Zdj. 10. Odkrywka nr III (przy ścianie frontowej) podobnie jak w poprzednich odkrywkach widać ławę fundamentową wymurowaną z ociosów kamiennych na cienkich spoinach zaprawy wapiennej. Pod ławą fundamentową piasek rzeczny gruboziarnisty. Wielowarstwową posadzkę betonową grubości około 12 ÷ 15 cm ułożoną na piasku nasypowym. Między warstwami posadzki jest przepona wodoszczelna z folii budowlanej, co świadczy, że górną warstwę posadzki (w postaci aktualnej) ułożono w latach niezbyt odległych. Niebieska rura o długości 2 m posłużyła do pomiaru współczynnika filtracji podłoża na głębokości 2 m, licząc od poziomu posadzki. Wodę gruntową w tym otworze pomierzono na głębokości 120 cm, licząc od poziomu posadzki.

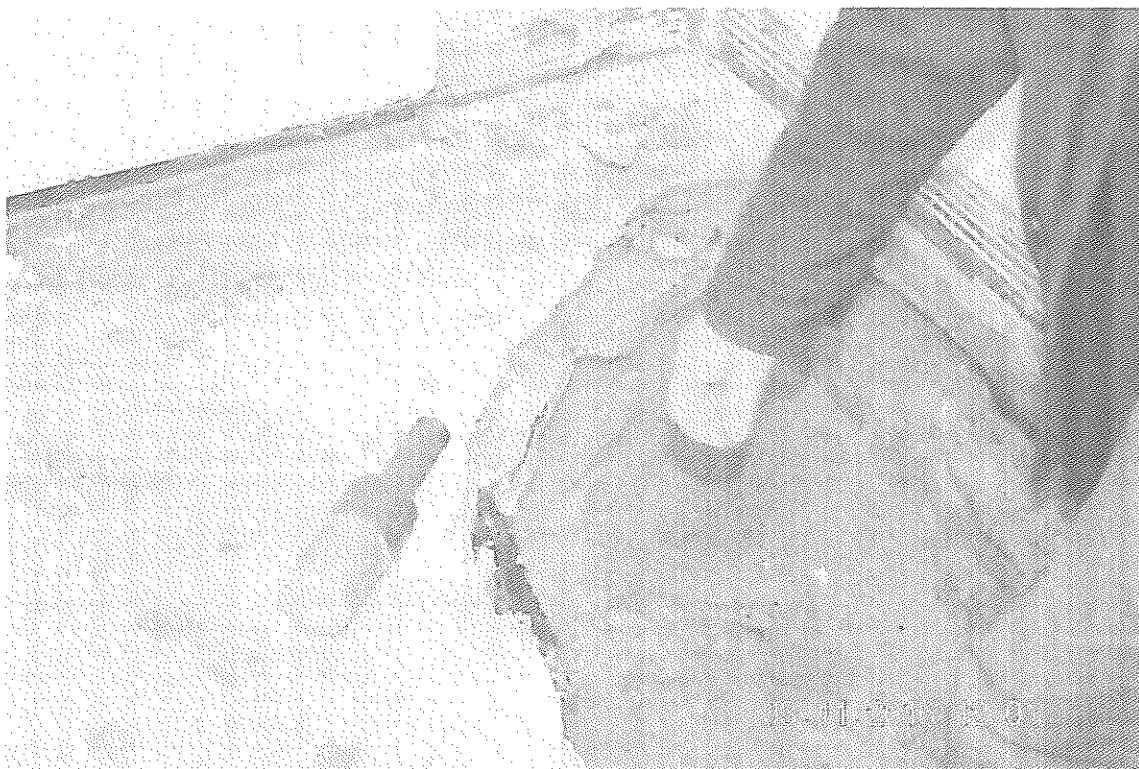
Zdj. 12. Odkrywka nr I wykonana w narożniku północno – zachodnim budynku. Na całej głębokości wykopu, - do około 80 cm wydobywano suchy piasek rzeczny o zróżnicowanym uziarnieniu. W otworze wiertniczym, wykonanym do głębokości około 2,5 m, licząc od poziomu posadzki pomieszczenia, wodę gruntową zarejestrowano na głębokości około 120 cm pod posadzką, oraz stwierdzono, że im głębiej, tym bardziej piasek jest gruboziarnisty i jednorodny.

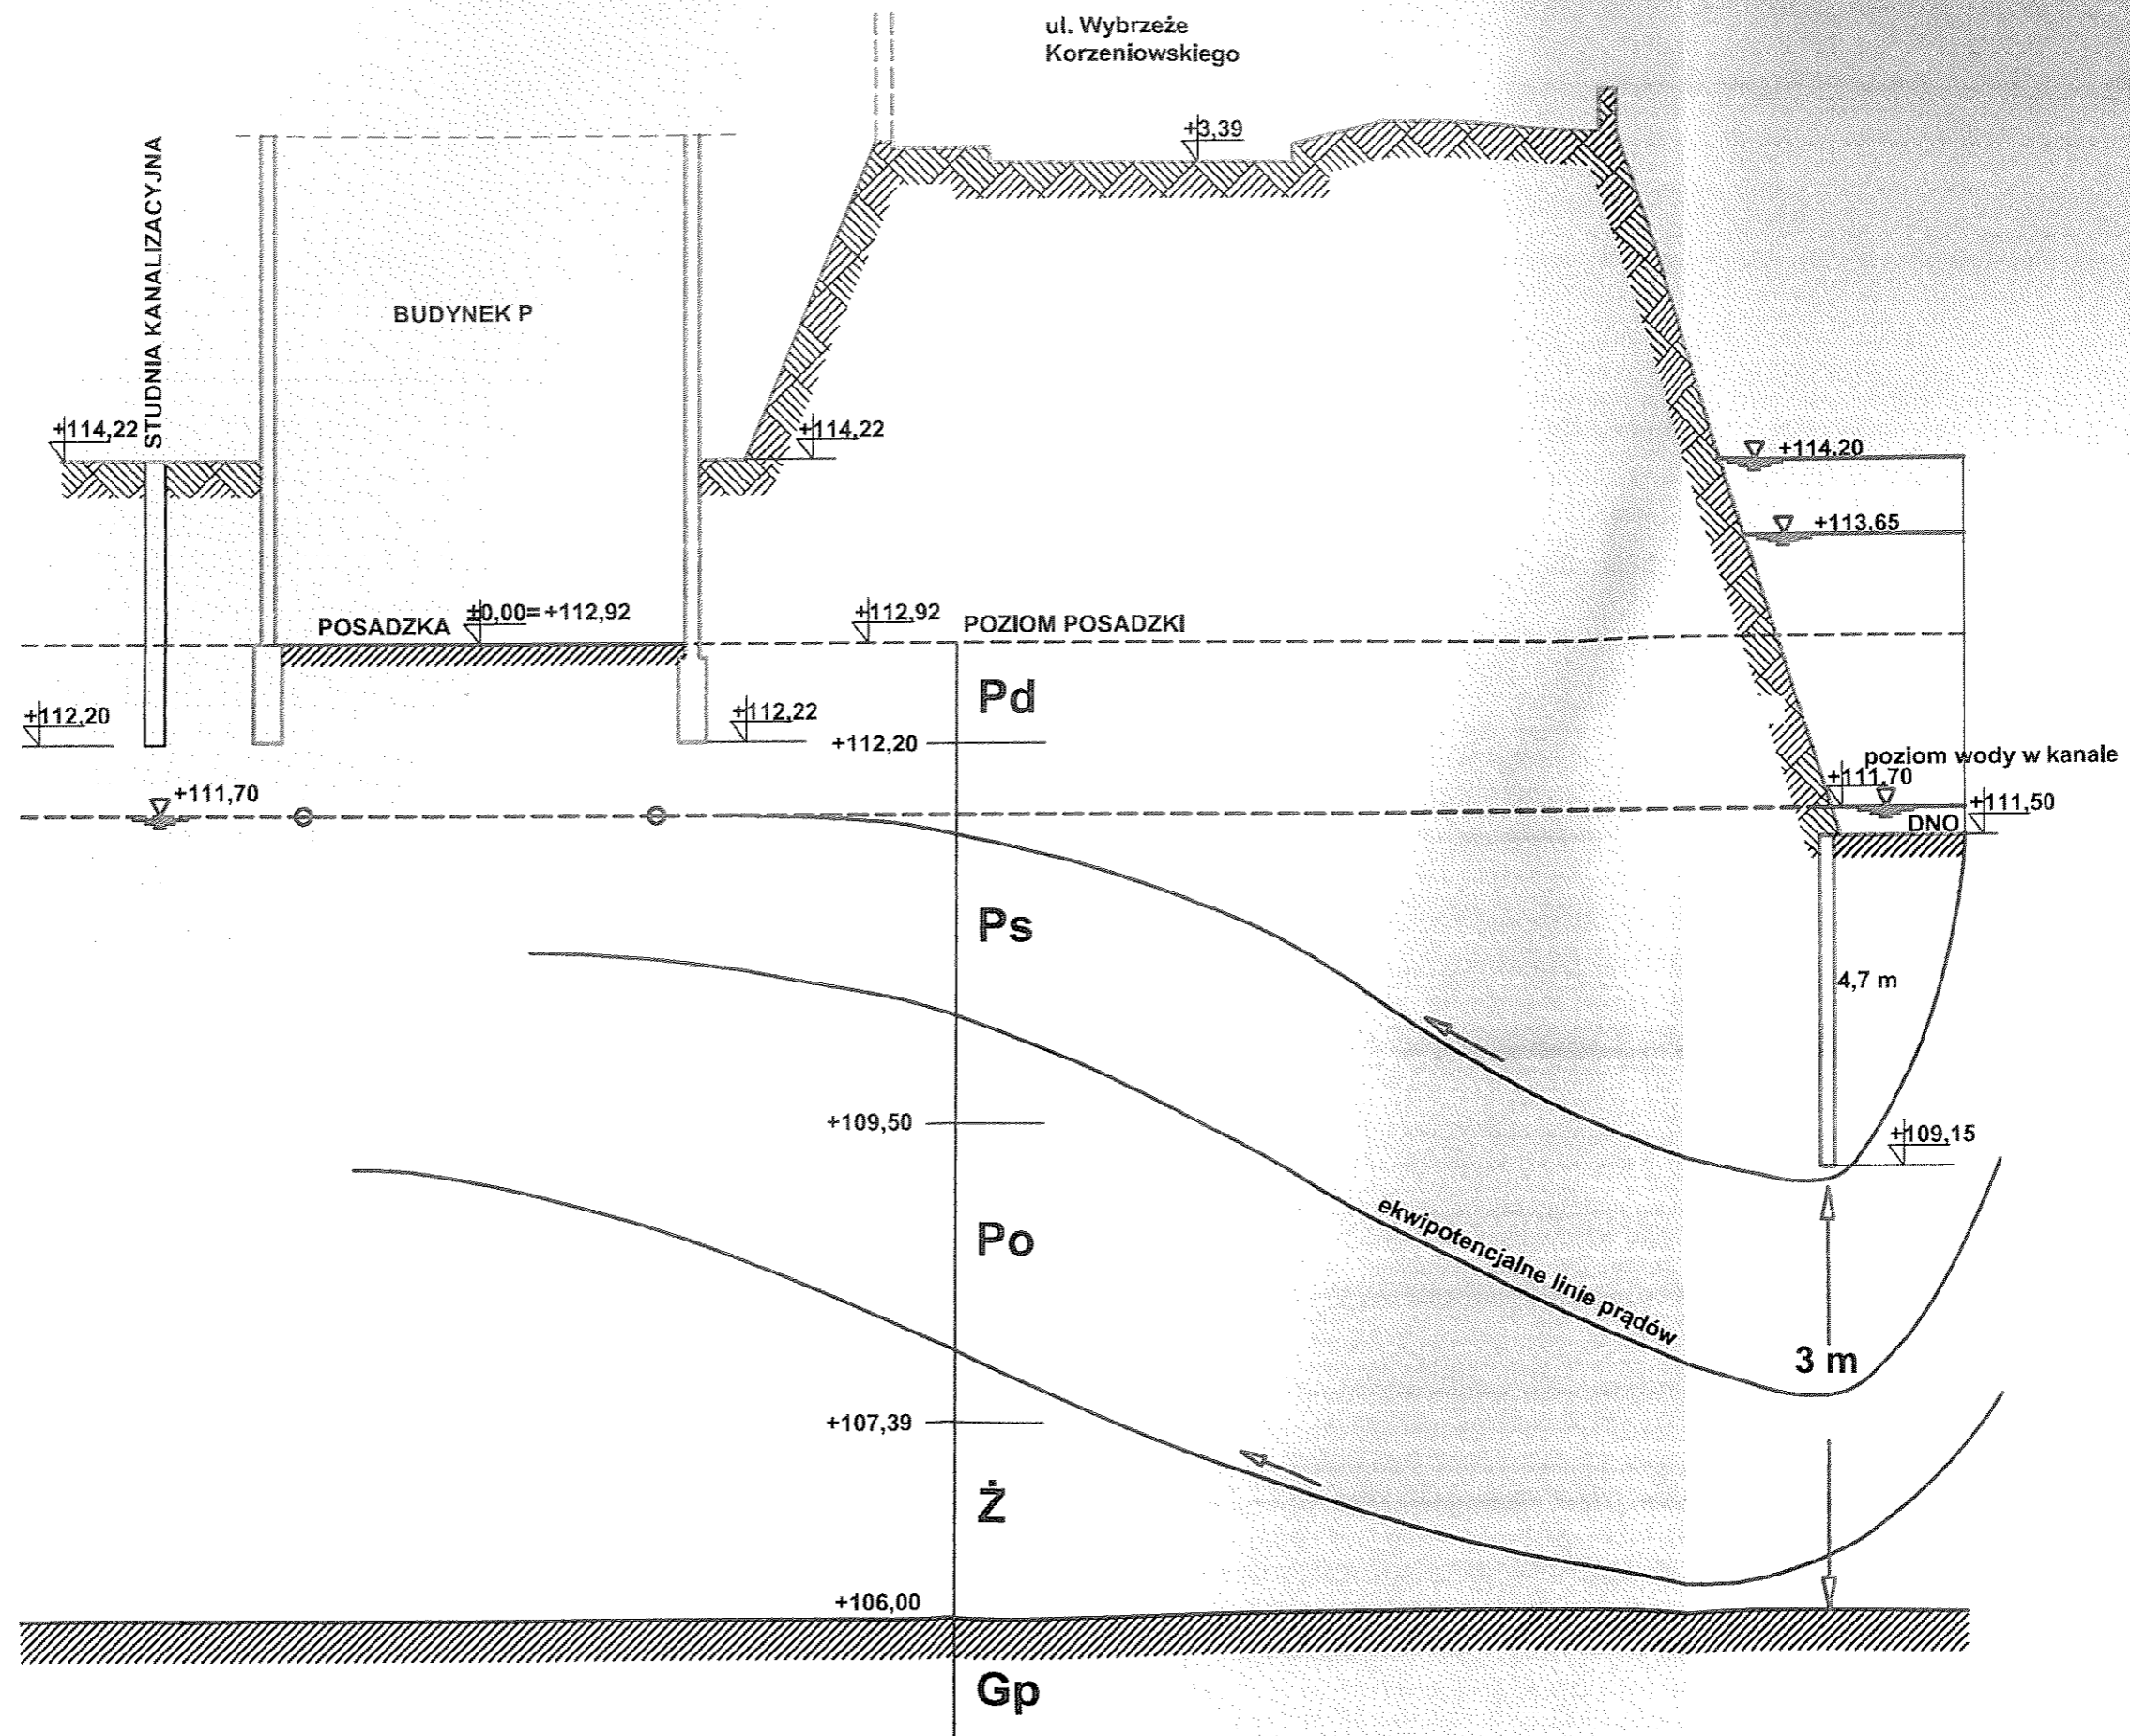
Rys. 7. Układ poziomów wód gruntowych w przekroju budynku "p" (skala 1:250)

W świetle uwarunkowań określonych w p. 5.1 i 5.2. zasadniczy problem sprowadza się do zagadnienia infiltracji dennej pod ścianką szczelną, pod którą pozostawiono tzw. okno hydrologiczne w celu umożliwienia odpływu wód gruntowych z terenu przyległego do Odry.

- Przed remontem przy stanie wody gruntowej pod posadzką - 111,70 m npm. oraz przy poziomie wody w Odrze 110,00 m npm., odpływy te odbywały się pod uszczelnionym dnem kanału, co wynika zarówno z opracowania [1] jak i z widocznej na zdj. 3 naruszonej strefy dna.
- Po zniszczeniu uszczelnienia, kanał, którego poziom wody NPP będzie wyżej od poziomu wody w Odrze o 3,65 m będzie zarówno infiltrował wodę do Odry jak i na lewobrzeżne tereny przyległe.
- W przekroju 88 (rys.2,3) przy stanach napełnienia kanału 113,65 lub 114,20m npm oraz przy stanie wody gruntowej jak w dniu 4. 11.2016 pod posadzką - 111,70 m npm. będzie następował napływ wody do piwnicy budynku „P” (rys. 7).
