EKSPERTYZA TECHNICZNA

OKREŚLAJĄCA PRZYCZYNY I SKUTKI ZALANIA POSADZKI POMIESZCZEŃ PRZYZIEMIA ORAZ OKREŚLAJĄCA ROZWIĄZANIA TECHNICZNE ZABEZPIECZAJĄCE PRZED PONOWNYM WYSTAPIENIEM WODY GRUNTOWEJ W POMIESZCZENIACH BUDYNKU „P”

Obiekt: **Budynek szpitalny „P”**
ul. J.C.-Korzeniowskiego 18, 50-226 Wrocław,
działka nr 2/3, AM4 obręb Kleczków

Wrocław, styczeń 2017 r.

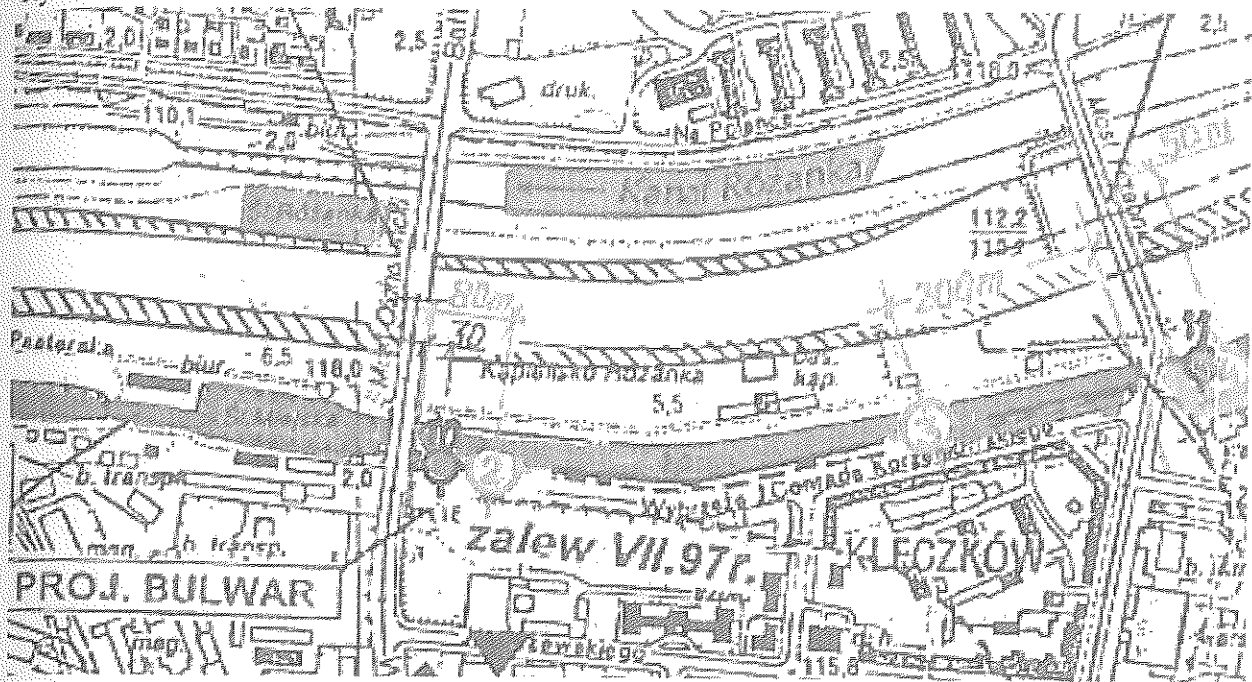
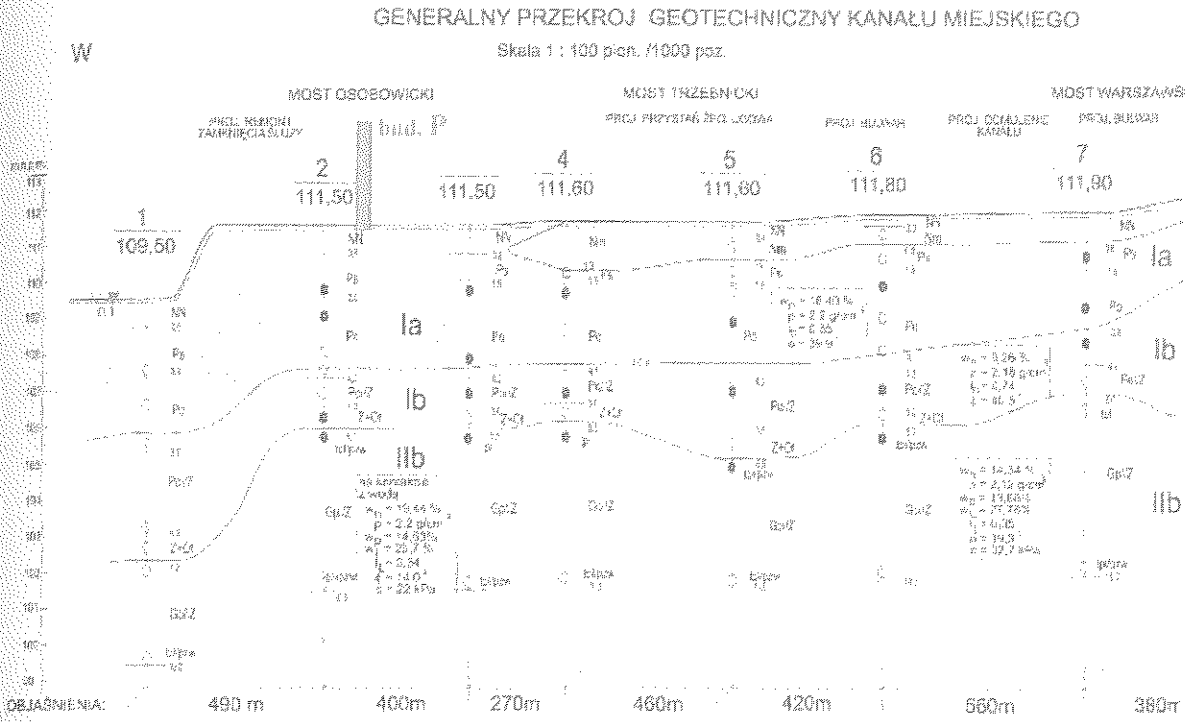
Rys. 5.a, b, c Lokalizacja i profil wiercenia nr 2 oraz przekrój geotechniczny w dnie kanału

Dla wyjaśnienia zagadnienia skorzystano z wyników opracowania [9], w którym na poziomie dna kanału w odległości 30 m od analizowanego przekroju P-88 (rys. 5), gdzie na podstawie wyników wiercenia podano, że do głębokości 0,8 m występuje w dnie kanału o rzędnej 111,50 m npm nasyp niekontrolowany z pospółki kamieniami. Przeczy to stwierdzeniom podanym w [1].

Na etapie projektowania, a w konsekwencji realizacji modernizacji kanału nazwano te grunty „namułami” jak wynika z rysunku 4 i rysunku powyżej. „Namuły” te zostały usunięte. Rozwiązanie takie spowodowało, że została otwarta droga filtracji do warstwy w kierunku terenów lewego brzegu kanału przez bardzo przepuszczalne warstwy żwirów i pospółek o współczynnikach wodoprzepuszczalności rzędu 130 i 900 m/dobę. W ten sposób umożliwiono łatwą drogę filtracji wody z kanału na tereny lewobrzeżne (rys. 7) .

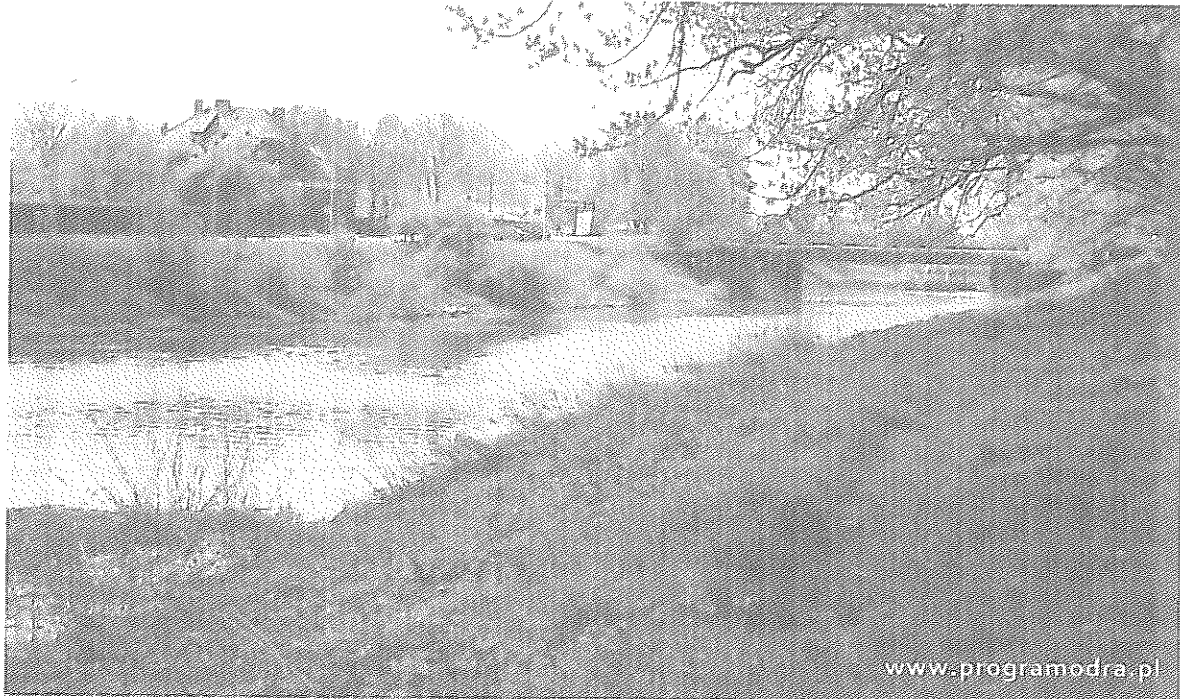
Zdj. 1. Kanał poniżej mostu Trzebnickiego (kwiecień 2011) z wysokim stanem wody z okresu przed remontem. Zalewania piwnicy nie miały miejsca. Dowodzi to o szczelności dennej kanału.

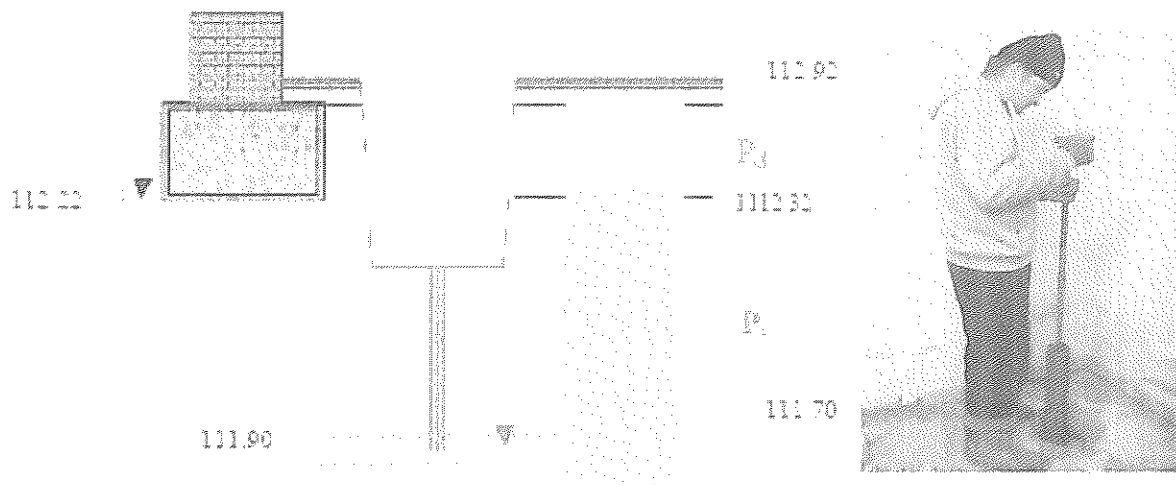
Rys.8. Profile geotechniczne otworów I, II i III wykonanych pod piwnicą piwnicy budynku „P”

Na rzędnej 112.32 nawiercono piaski średnie które w świetle wyników badań na rys. 4 występują aż do rzędnej 109,50 m npm. tj. mają miąższość 2,8 m.

Właściwości tych gruntów mają bezpośredni wpływ na parametry projektowanego drenażu.

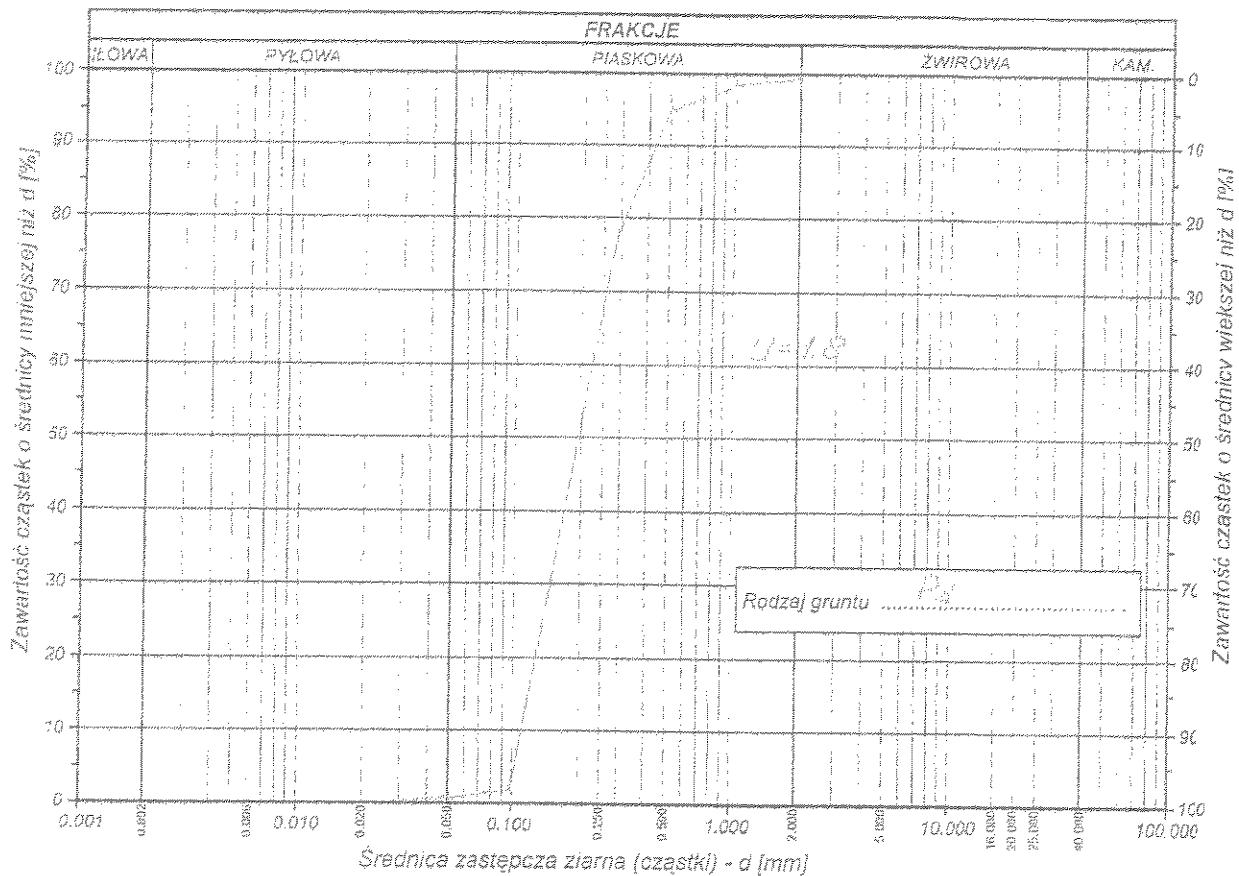
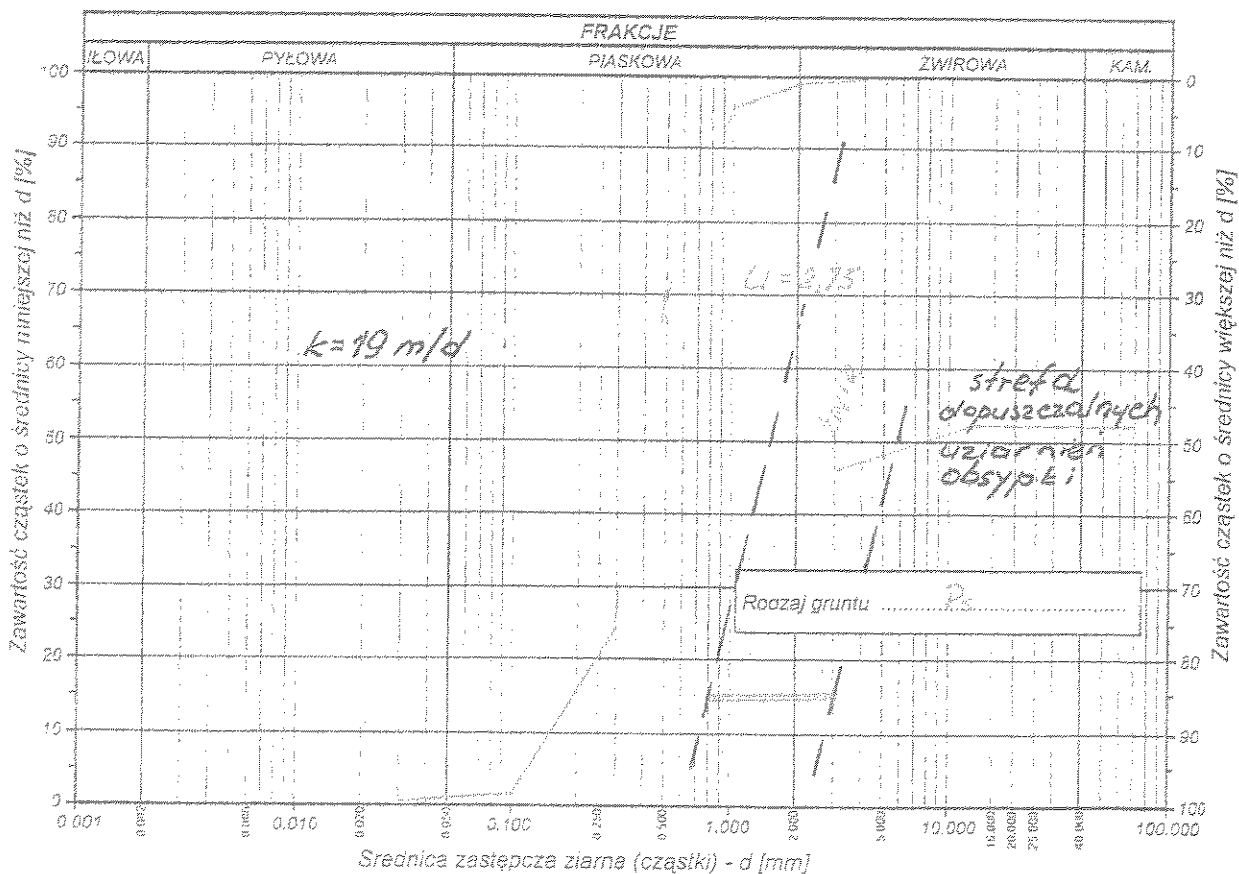
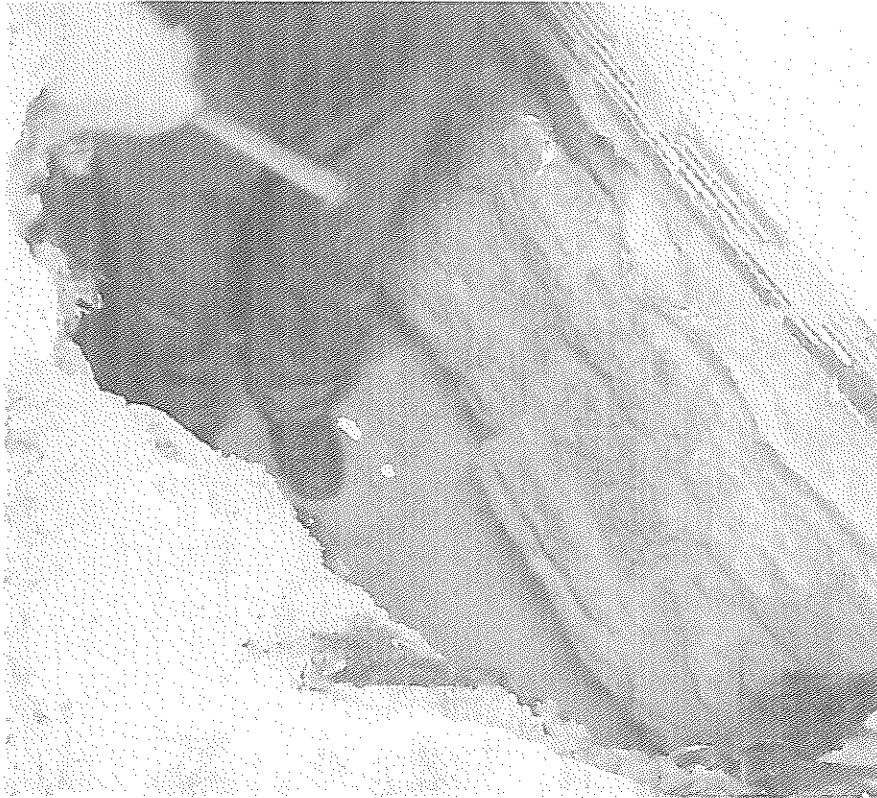
Rys.9. Wykresy uziarnienia gruntów z otworów I, II, III

Ponieważ wyniki każdego z piasków drobnych i każdego z piasków średnich były niemal takie same, to po jednym z badań uziarnienia przedstawiono na rys. nr 9. Wyniki badań zagęszczalności zestawiono w tabeli 1.
